検証委員会にて確認された施工不備に対する
原因究明及び再発防止策のご報告

当社賃貸共同住宅における天井の建築基準法で認められた仕様への不適合についての原因究明及び再発防止策報告書

令和 2 年 9 月 16 日
株式会社MD I

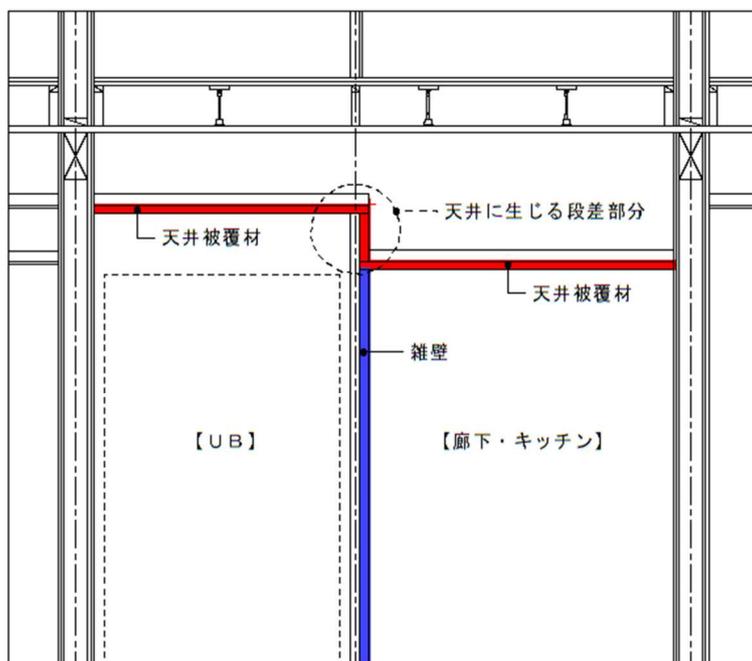
図 1 従来方式（模式図）

弊社が施工した賃貸共同住宅で、本来、隙間なく連続しているべき準耐火構造（又は、耐火構造）の床を構成する天井ボード（防火被覆）が、天井内で不連続となり隙間が生じている箇所があるというものです。対象となった物件につきましては、ユニットバス上部において、天井内の防火被覆に段差が生じる仕様となっていました²、一部の物件で、この段差部分がふさがれていませんでした。

事象であるため、不適合のおそれがある物件については、2009年度から2014年度までの間に、天井において必要な耐火性能を確保するためのせっこうボード等を、段差を設けて設置する仕様で施工された（以下「従来方式」³とといいます。）468件であると判断しました。

在来方式では、基本的に、目に見える天井によって防火被覆を形成しています。しかし、ユニットバス部分のみ、天井で防火被覆を形成できないため、防火被覆を形成する二重天井を施工し、天井内で周囲の天井との段差部分を塞いで防火被覆を連続させる必要があります。この点で、施工としてやや複雑で分かりにくい仕様となっていました。

商品開発課が作成したマスター図面において、天井内の段差部分の詳細図を作成していなかったことにより、設計課が作成する設計図書においても当該箇所の図面が作成されていなかったこと。

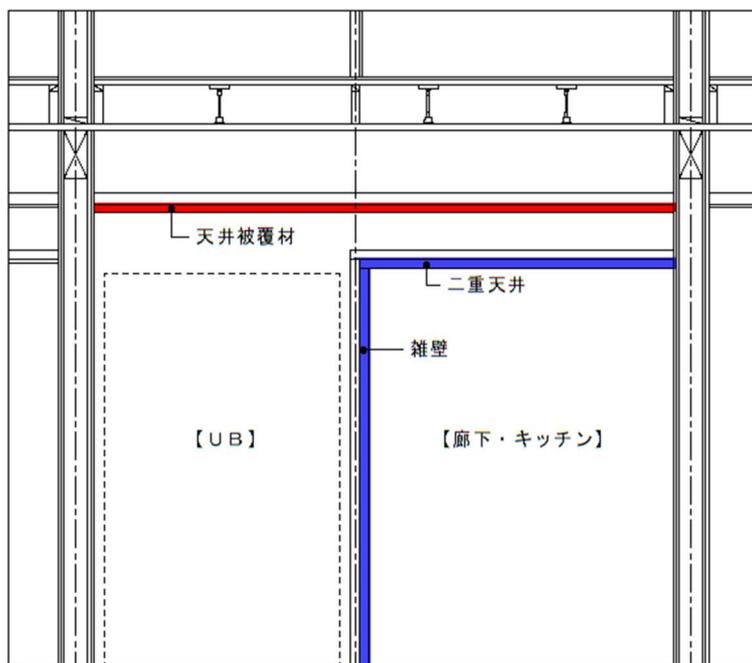
図 2 高天井方式（模式図）

なお、2013年～現在まで採用している高天井方式⁴（天井内に一律に防火被覆を施工した後、仕上天井を二重に施工する方法）の物件では、天井内に防火被覆の段差部分がなく、同様の不適合は発生し得ないため、対象外としました。

施工に際しての課題・問題点は、適宜、商品開発部や設計部にフィードバックしており、今回の不適合問題の契機となった防火被覆の施工方法については、既に高天井方式への変更によって改善しております。
